## Betoonpõrandate paksuse ja tasasuse mõõdistamise protokoll

Klient Tallinna Linnatransport AS  
Address Kadaka tee 62a, 12618 Tallinn  
Kontakt alan.pikk@tallinnlt.ee, 53828526  
Objekt Vana-Lõuna trammidepoo betoonpõrand

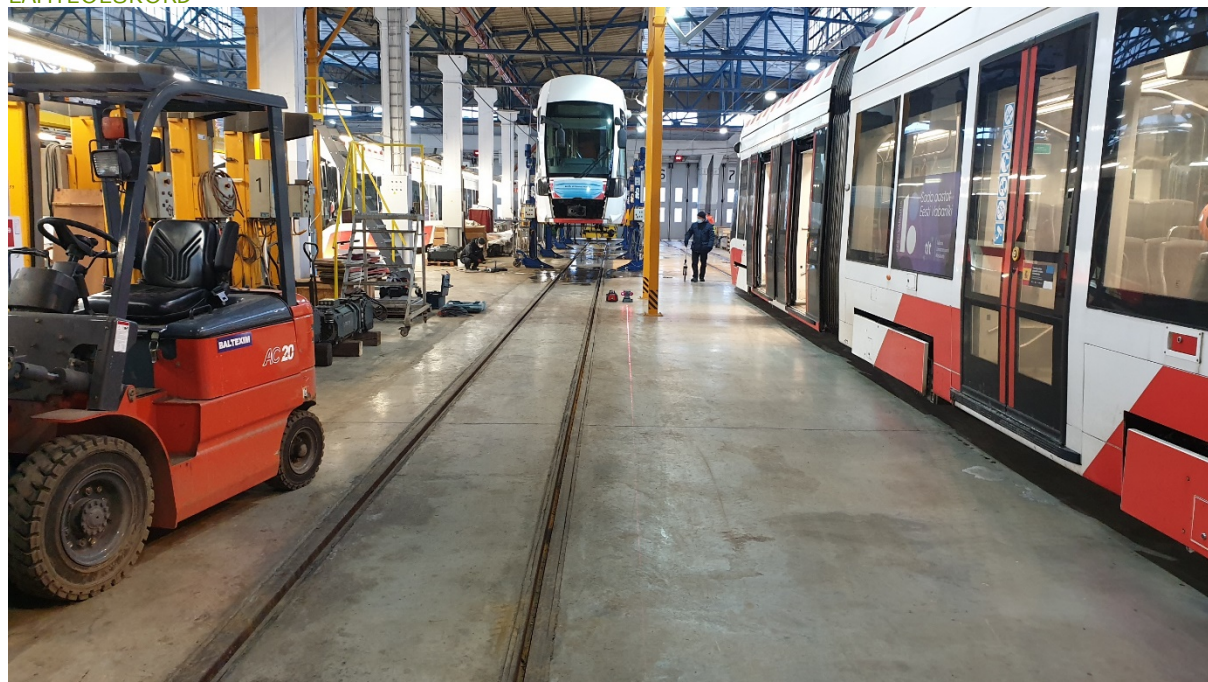
Depoo põrand on valatud mitmes osas. Käesolev hindamine puudutab 5. tee aluse ja vahetu ümbruse betoonpõrandat. Põrandavalu kohta ei ole ehituse täitedokumentatsioon kättesaadav. Ehitusprojektis oli ette nähtud põranda paksus 220mm. Hinnatava põrand koosneb kahes alast, millest viimane, kuhu soovitakse pikendada trammide hooldusala, on valatud u 5 a tagasi. Parem pool rööbasteed olev valu koosneb kahest osast, millest esimene ulatub rööbastees servast u 50cm kaugusele ja teine osa sealt edasi.
